## Pieni esimerkki maalipinnan testaamisesta

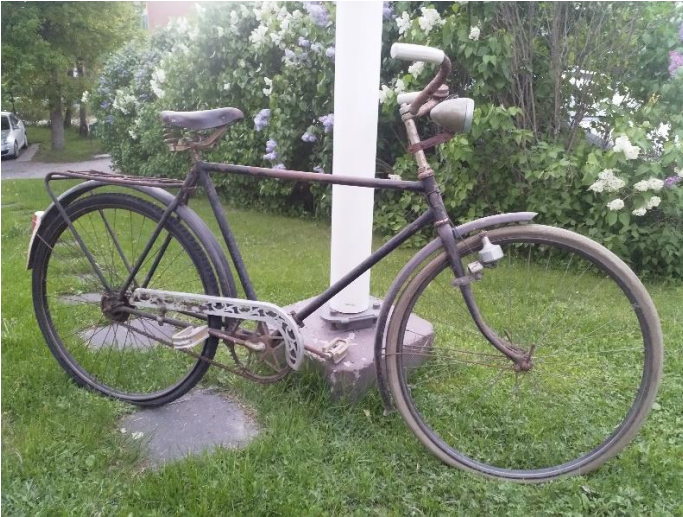
Kohde on vanha Hellberg-miestenpyörä oman kokoelman kätköistä. Pyörä oli pitkään Nurmijärvellä myytävänä Tori.fi -palvelussa. Pyörän myyjä oli lunastanut vanhan kotitilansa itselleen ja siivosi nyt tarpeettomia tavaroita pois. Noudon yhteydessä selvisi, että myyjällä ei ole pyörän taustasta käytännössä mitään muuta tietoa, kuin että se on kauan seissyt ladossa. Pyörä ei kuitenkaan myyjän lapsuuden aikaan ilmeisesti ollut talon alueella, vaan on ilmeisesti peräisin joltakin toiselta nurmijärveläiseltä ja tullut ehkä 1980-luvulla tähän säilytyspaikkana.

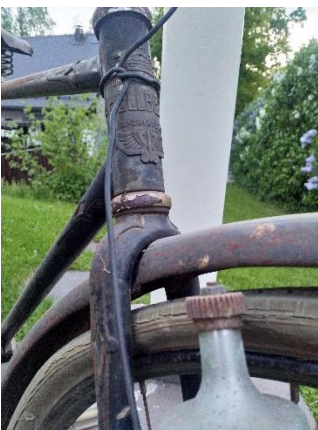
Pyörän ulkoasun, yksityiskohtien ja mm. takanavan leiman mukaan pyörä olisi n. vuodelta 1938. Tuntemattoman käyttö- ja omistushistorian lisäksi pyörän historiallista arvoa vähentävät väärät osat, kuten kissansilmä, polkimet ja tupet. Pyörän yleiskunto on korkeintaan kohtalainen. Pintaruostetta ja ruostetta on runsaasti.

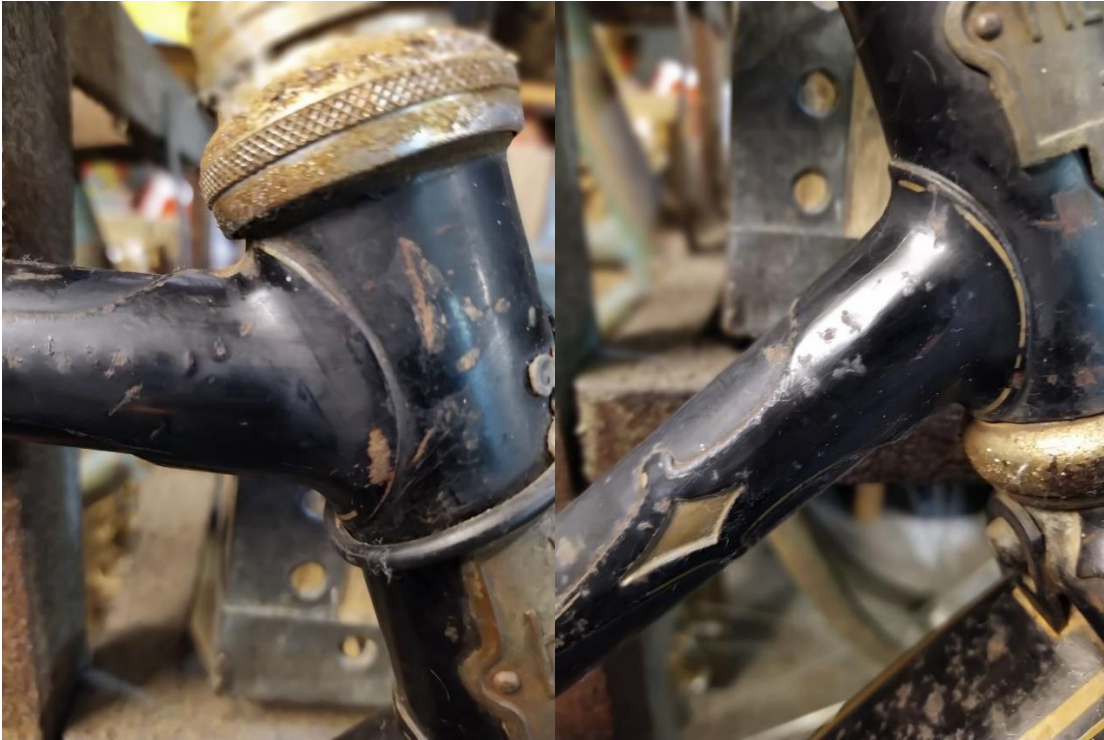
Koealue puhdistettiin ensin tärpätillä ja sen jälkeen tehtiin kaksi kokeilua. Nitroselluloosamaali liukenee ketoneihin, joten liuotuskokeessa käytettiin asetonia vanussa. Ylemmän muhvin kokeilualueelta (vasemman puoleinen kuva) lian alta paljastunut mattaantunut maalipinta harmaantui asetonista, mutta näkyvää liukenemista ei voinut havaita. Likaa sen sijaan tarttui vanuun. Harmaantuminen viittaa joka tapauksessa maalipinnan epäsuotuisaan muuttumiseen.

*Kuva yllä: asetoni*

*Kuva yllä: käsihuhde*

Nitroselluloosamaali puhdistuu ja kiillottuu etanolista. Alemmaan muhviin (oikeanpuoleinen kuva) kokeiltiin vanuun imeytettyä LV käsihuhdetta (etanoli A12t, denaturointiaineena 2-metyyli-2-propanoli). Sinol tai muu ketoneita denaturointiaineena sisältävä etanoli ei olisi siis tässä tapauksessa ollut hyvä valinta.

Kevyellä pyyhkimisellä käsihuhde irrotti alemmasta muhvista reilusti likaa ja maalipinta alkoi kiillottua ilman hinkkaamistakin. Olettamus maalityypistä sai siis vahvistusta tästä kokeesta. Pyörän rungon puhdistamisessa ja myös maalipinnan kunnostamisessa voidaan näin ollen turvallisesti käyttää etanolia, kunhan siinä ei ole ketoneita denaturointiaineena.
